ПАСПОРТ

визначення доступності будівель і приміщень закладів освіти НОВОАВРАМІВСЬКОЇ ОТГ ХОРОЛЬСЬКОГО РАЙОНУ ПОЛТАВСЬКОЇ ОБЛАСТІ

Дата проведення аудиту доступності (обстеження): 04 серпня 2017 року

Сфера управління: ОСВІТА
Назва об'єкту, де розташовується виборча дільниця: Грушинська ЗОШ І ступеня

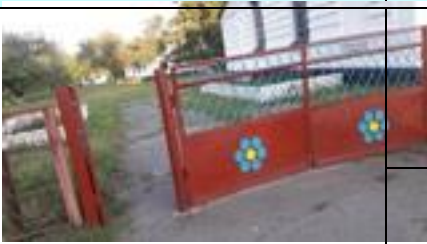
4.	<p>Якщо будівля знаходиться на окремій, відгородженій території. Чи відповідає вхід наступним вимогам:</p> <p>4.1. Ширина хвіртки min 90 см</p> <p>4.2. Відсутні сходи чи пороги</p> <p>4.3. Відсутні перешкоди у вигляді урни, тумби тощо <i>Примітки: <u>вхід відповідає вимогам, ширина хвіртки 90 см.</u></i></p>

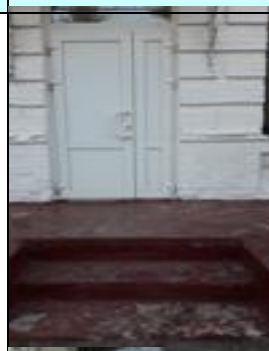
Вимоги нормативного документа	Рисунок відповідно до ДБН	Фотофіксація	Вимоги ДБН дотримано?		Ступінь впливу на доступність об'єкту			
				Так	Ні	доступно	частково доступно	недоступно	
	<p>Сходи зовнішні.</p> <p>6.1. Сходинок однакові по висоті</p> <p>6.2. Наявне маркування ребер верхньої та нижньої сходинок для осіб з порушенням зору</p> <p><i>Примітки: сходинок не однакові по висоті, маркування відсутнє.</i></p>

✓		✓		
					✓		✓		
	<p>Поручні при зовнішніх сходах:</p> <p>6.3. Наявні поручні біля сходів</p> <p>6.4. Поручні мають продовження по горизонталі як вгору, так і вниз на 30 см</p> <p>6.5. Поручні розташовані з обох боків</p> <p>6.6. Якщо ширина сходів перевищує 2,5 м, наявні розділові перила</p> <p><i>Примітки: при зовнішніх сходах поручні відсутні.</i></p>

- сходи головного входу потрібно доповнити нормативними поручнями;

- **ребра сходов потрібно доповнити контрастним маркуванням;**
- **позначити вхід до будівлі;**

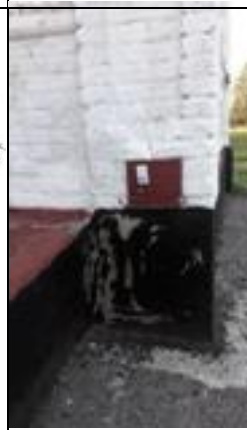
7.	<p>Пандус: Якщо при вході є сходи, то сходи повинні дублюватися пандусами \ ухил 1:12</p> <p>7.1. Наявний пандус.</p> <p>7.2. Ухил пандусу відповідає нормативам.</p> <p><i>Примітки: сходи не дублюються пандусом; встановлена кнопка виклику.</i></p>

Пандус: **продублювати сходи пандусом.**

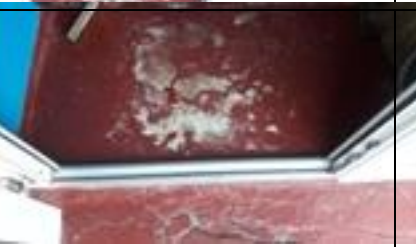
✓		✓		
<p>8.3. Пороги в дверях не перевищують 2,5 см. (найкраще, коли пороги відсутні)</p> <p>Примітки: пороги в дверях становлять 3 см.</p>

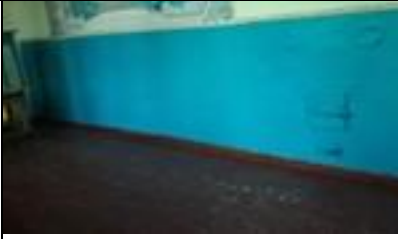
9.	Вестибюль							
	<p>9.1. У вестибюлі є сходи. (якщо сходи наявні, вказати кількість сходинок у промаркованій колонці)</p> <p><i>Примітки: у вестибюлі немає сходів.</i></p>
